*Ю. В. Гребнев, В. Ф. Жаркова, М. Ю. Фомиченко, Д. Ю. Гребнев, К. С. Киселев*

**РАЗРАБОТКА МЕРОПРИЯТИЙ ПО СНИЖЕНИЮ ДЕФЕКТОВ  
В ОТЛИВКЕ «РАДИАТОР ОТОПЛЕНИЯ»**

**Волгоградский государственный технический университет**

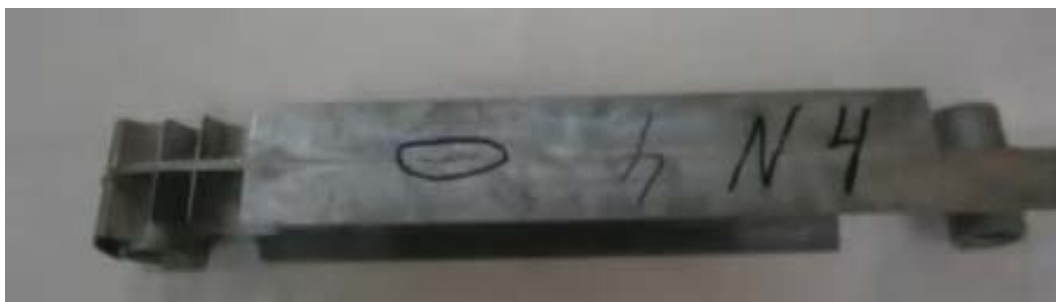
Целью работы являлось определение причин появления брака отливки «Радиатор отопления», выпускаемой ООО «Форте Металс ГмбХ». Для выявления причин необходимо было выяснить, на какой стадии изготовления отливки появлялись неметаллические включения, приводящие к браку. Дефекты расположены по линии разъема пресс-формы (рис. 1) и представляют собой раковины, образовавшиеся под воздействием газов и засоров. В отдельных раковинах по поверхности обнаружены выделения (предположительно сажи). Отмечено также образование засорных раковин – крупных неметаллических включений.

Рис. 1. Радиатор с дефектами по линии разъема пресс-формы

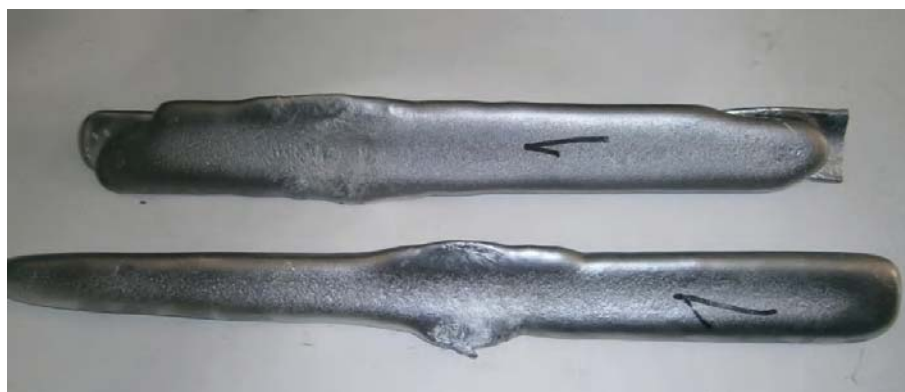
Рис. 2. Образец № 2 – проба металла из плавильной печи

В металле пробы, отобранной из печи (образец № 2), количество неметаллических включений несколько больше, чем в образце № 1.

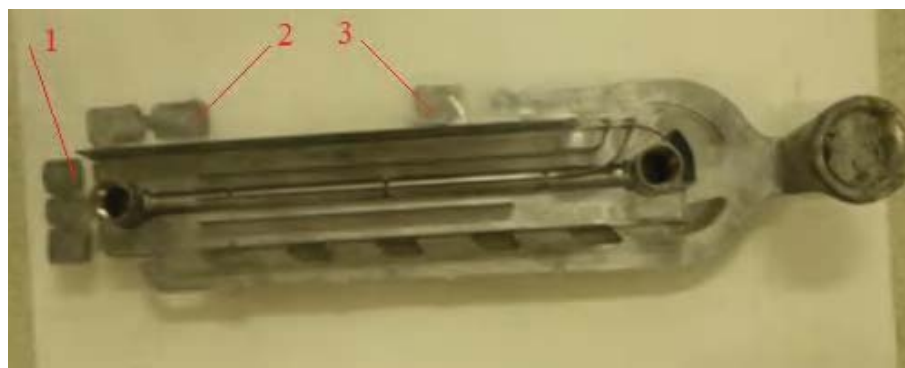
Рис. 3. Образец № 3–2 – отливка с литниково-питающей системой:  
1 – промывник верхний; 2 – промывник боковой прямой; 3 – промывник боковой «косой»

В металле отливки и промывников обнару-

жено большое количество неметаллических включений.

Следует отметить, что в металле промывников боковых «косых» (3 штуки) данным исследованием отмечено меньшее количество неметаллических включений, чем в промывниках боковых прямых (4 штуки) и промывниках верхних (6 штук) (что может свидетельствовать о том, что боковые «косые» промывники работают менее эффективно, чем боковые прямые и верхние).

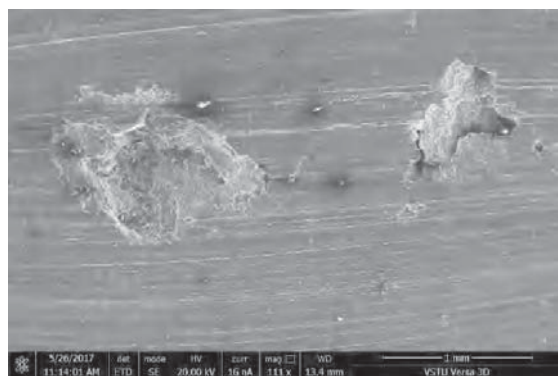
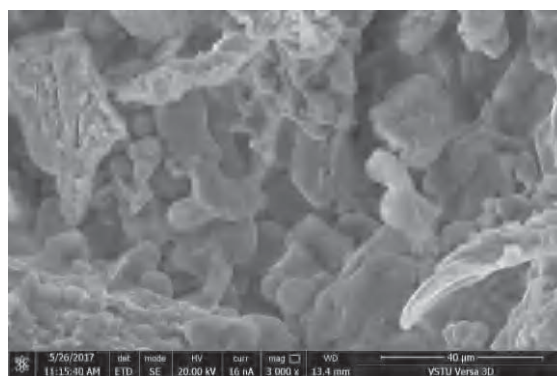
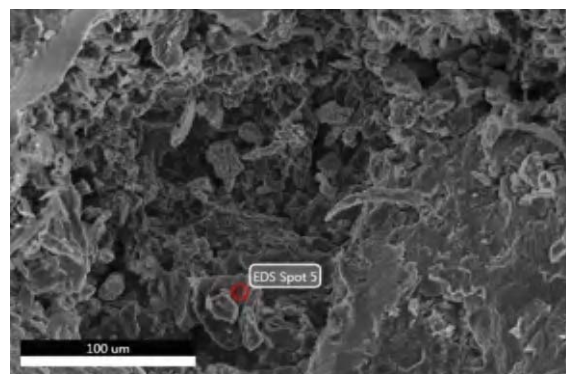
Рис. 4. Крупные неметаллические включения по линии разреза пресс-формы:  
а –  $\times 100$ ; б –  $\times 800$ ; в –  $\times 3000$

На рис. 4, б показана точка, в которой проводилось микрозондирование (локальный химический анализ материала).

Проведенные исследования позволяют предположить, что неметаллические включения являются продуктами горения смазки пресс-формы перед заливкой. Также технологически неудачное расположение промывников не дает возможности удалить неметаллические включения из отливки. Рекомендуемый суммарный объем всех промывников, предназначенных для удаления metalloгазовой смеси – 20–40 % объема отливки [1].

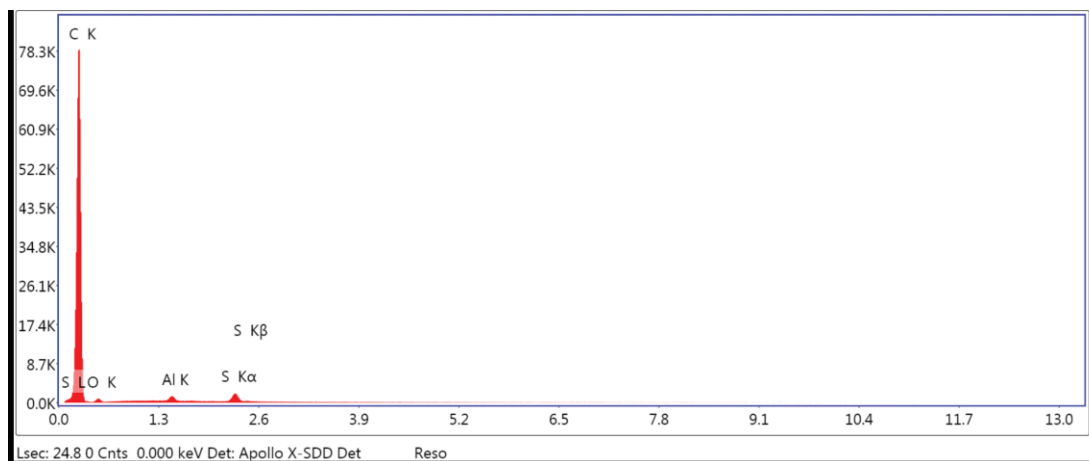
На графике (рис. 5) и в табл. 2 показаны результаты микрозондирования. В выбранной точке анализатор фиксирует наличие 94,27 весовых процентов углерода.

Рис. 5. Химический состав в точке исследования

2. В поверхностных дефектах и в неметаллических включениях металла отливок в результате микроанализа обнаружено значительное содержание углерода (сажи), что может свидетельствовать о воздействии на металл продуктов горения смазки.

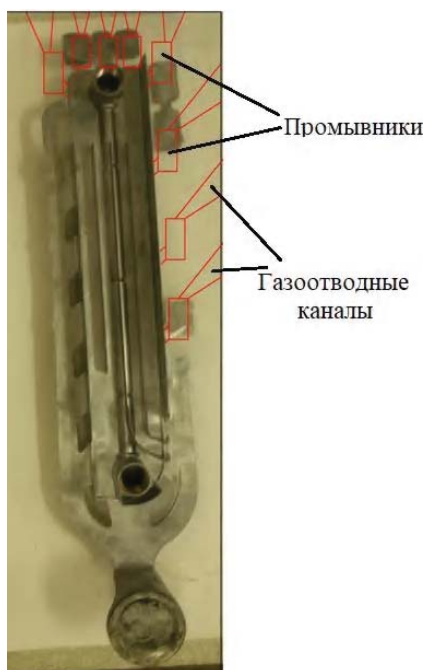
Рис. 6. Рекомендуемая схема расположения промывников и газоотводных каналов

На основании проведенных исследований были разработаны рекомендации по технологии смазки пресс-формы и новая конструкция пресс-формы с дополнительным количеством промывников и газоотводных каналов (рис. 6).

4. Внедрение рекомендаций по изменению конструкции пресс-формы и технологии ее смазки позволило снизить количество дефектов отливки «Радиатор отопления» на 97 %.
