**ИДЕНТИФИКАЦИЯ ВНУТРЕННИХ ДЕФЕКТОВ  
В ПОКОВКЕ РОТОРНОГО ВАЛА ИЗ СТАЛИ МАРКИ 35ХН1МА**

**Волгоградский государственный технический университет**

# IDENTIFICATION OF INTERNAL DEFECTS IN THE FORGING OF THE ROTARY SHAFT MADE OF STEEL GRADE 35CrNi1Mo

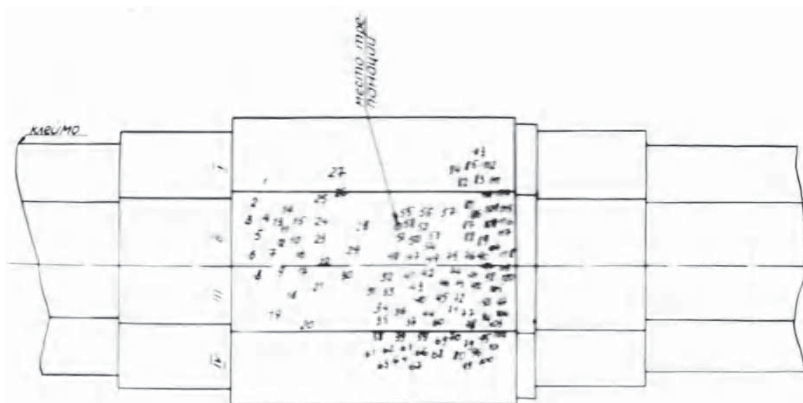
Ультразвуковым контролем в поковке роторного вала, полученной из слитка массой 71,5 т, в бочке были обнаружены множественные внутренние дефекты, которые являлись причиной отбраковки заготовок. Общее количество дефектов составило 120 штук, из них 106 эквивалентным диаметром 3,0–3,5 мм на глубине 210–335 мм; 10 дефектов эквивалентным диаметром 3,5–4,0 мм на глубине 275–370 мм; 4 дефекта 5,0–6,0 мм на глубине 270–310 мм (см. рис. 1).

Рис. 1. Схема расположения дефектов, выявленных при УЗК в поковке роторного вала марки 35ХН1М (масса слитка 71,5 т)

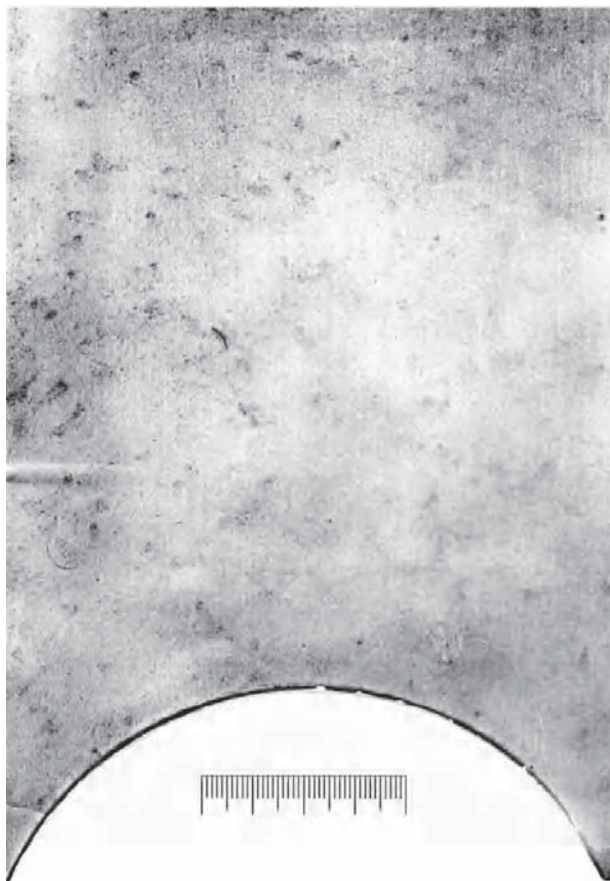
На макротемплетах дефекты в виде трещин располагались в зоне внеосевой ликвации. Трещины были различно направлены по отношению к оси слитка и расположены преимущественно по местам скопления ликватов (см. рис. 2).

Рис. 2. Расположение дефектов типа флокен в шнурах внеосевой ликвации

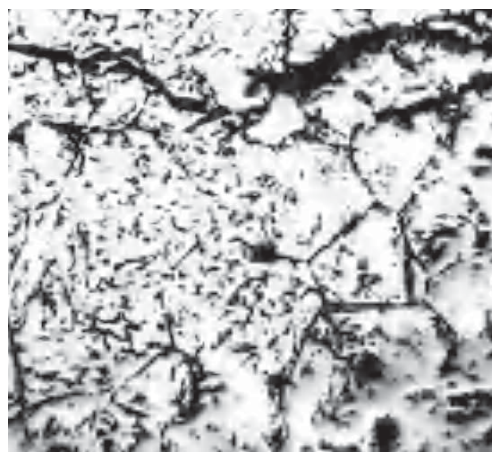
на воздухе. При этом дефекты типа флокенов, окисляясь, приобретали характерный синий цвет. Исследуемые дефекты в изломах после указанного вида обработки имели цвет характерный для флокенов. Исследование трещин под оптическим микроскопом при увеличении 100–200 крат показало, что трещины тонкие идут по зерну, местами по границам зерен (см. рис. 3). Вокруг трещин выявлены сульфидные включения и пористость. В микроструктуре дефектных участков, как и основного металла, преобладал продукт промежуточного превращения сорбит, ориентированный по бейниту. Никаких специфических особенностей строения микроструктуры металла в зоне трещин не обнаружено.

Рис. 3. Расположение трещин по границам зерен и по зерну. Травление в 10%-м спиртовом растворе  $\text{HNO}_3$ ,  $\times 200$

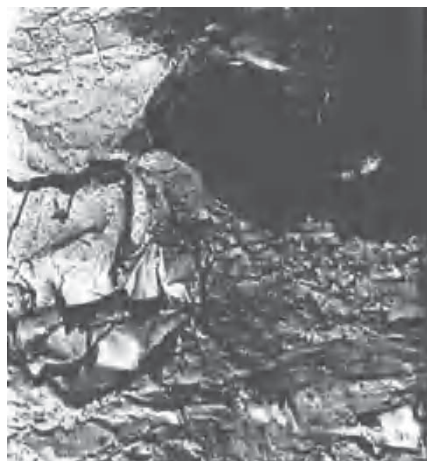
Излом по дефекту – в большей части межзеренный и с транскристаллитными сколами со следами квазиотрыва (см. рис. 4, а). Имелись также участки «чашечного» строения (см. рис. 4, б). В зонах межзеренного излома обнаруживали мелкие включения округлой формы – карбиды и крупные включения двойного сульфида марганца и железа.

а – транскристаллитные сколы со следами квазитрива; б – чашечного строения, х 5000
