### ИССЛЕДОВАНИЕ ВОЗМОЖНОСТИ РЕМОНТА ДЕФЕКТОВ СПЛОШНОСТИ БИМЕТАЛЛИЧЕСКИХ ПЛИТ СТАЛЬ-ТИТАН СВАРКОЙ ВЗРЫВОМ

### STUDY OF THE POSSIBILITY OF REPAIRING CONTINUITY DEFECTS IN STEEL-TITANIUM BIMETALLIC PLATES USING EXPLOSION WELDING

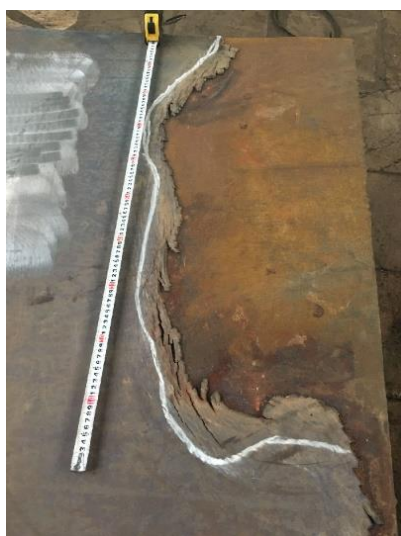
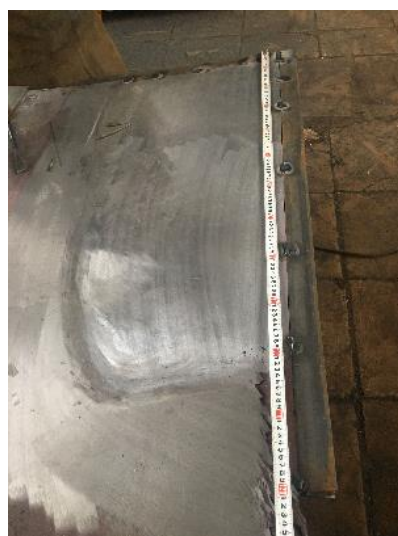
**Рис. 2. Вырыв плакирующего слоя в краевой зоне биметаллической плиты 09Г2С-13 + ВТ1-0 до подготовки к ремонту (а) и после подготовки (б)**

Эксперименты по повторному плакированию проведены при ремонте вырыва титана в краевой зоне биметаллической плиты 09Г2С-13 + ВТ1-0 размерами 40(35+5)х3670х6320 мм (рис. 2, а).

Поверхность стали и выполнение скоса в переходной зоне плакирующего слоя проводилось абразивными кругами, угол скоса был принят  $7 - 9^\circ$ , длина скоса примерно 50 мм. Размеры плакирующего листа были на 100 мм больше размеров дефекта. Дефект после подготовки показан на рис. 2, б.

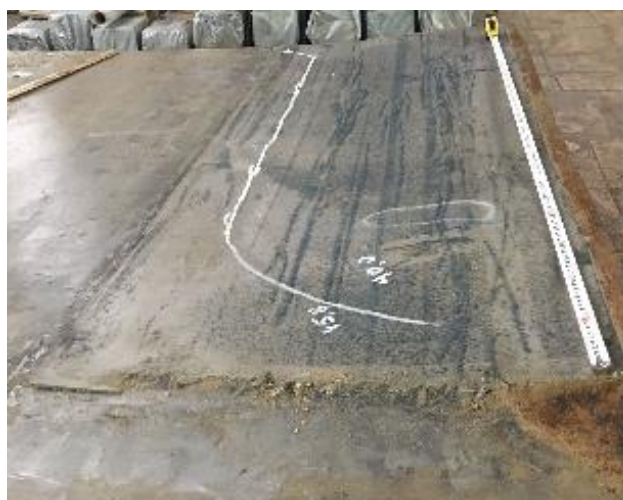
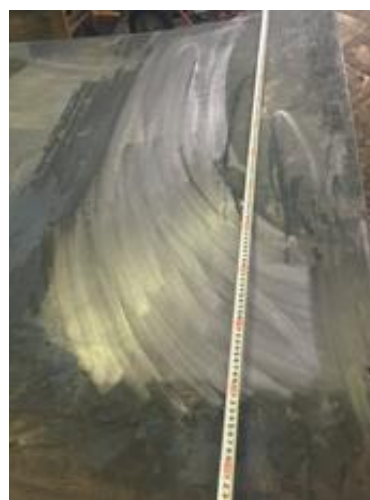
**Рис. 3. Вид дефектного участка после повторного плакирования сваркой взрывом (а) и после удаления излишка восстановленного титанового слоя (б)**

смотренные по технологии сварки взрывом. Ультразвуковой контроль сплошности не выявил дефектов (рис. 3, мелом показаны контуры дефекта сплошности до повторного плакирования).

После удаления излишек восстановленного титанового слоя и зачистки поверхности была проведена капиллярная дефектоскопия, которая не выявила расслоений в переходной зоне.

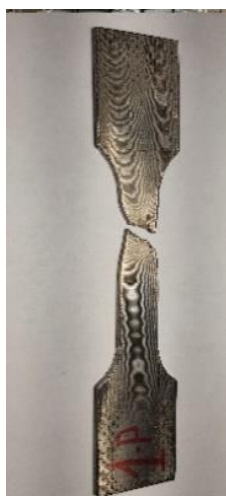
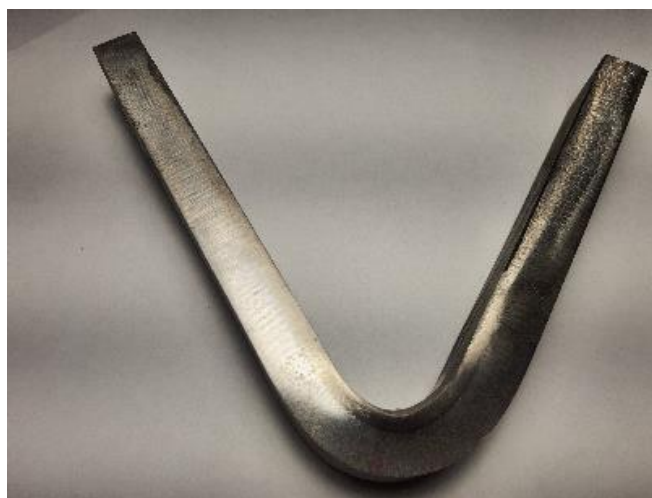
Рис. 5. Образцы №5 и №6 после испытаний на растяжение (а) и изгиб (б)

Результаты механических испытаний показали, что при повторном плакировании прочность соединения 09Г2С+ВТ1-0 соответствует прочности соединения слоёв в плите до ремонта и не изменилась в зоне, прилегающей к переходной зоне (таблица). Испытания на растяжения показали, что переходная зона (соединение «титан+титан» разрушается как монометалл, расслоений нет (рис. 5, а). Предел прочности на растяжение оказался выше, чем исходного титана ВТ1-0. При испытаниях на изгиб в переходной зоне не выявлено отслоений как между

плакирующим и основным слоем, так и в соединении титана с титаном (рис. 5, б). В результате повторного плакирования и термообработки прочность основного слоя также не изменилась.
