**ИНТЕГРАЛЬНЫЙ ТОРМОЗНОЙ КРАН КАК СРЕДСТВО УМЕНЬШЕНИЯ  
ОСТАНОВОЧНОГО ПУТИ ПРИ ОТКАЗЕ РАБОЧИХ КОНТУРОВ**

**INTEGRAL BRAKE VALVE AS MEANS OF REDUCING STOPPING  
DISTANCE IN CASE OF ALL SERVICE CIRCUITS FAILURE**

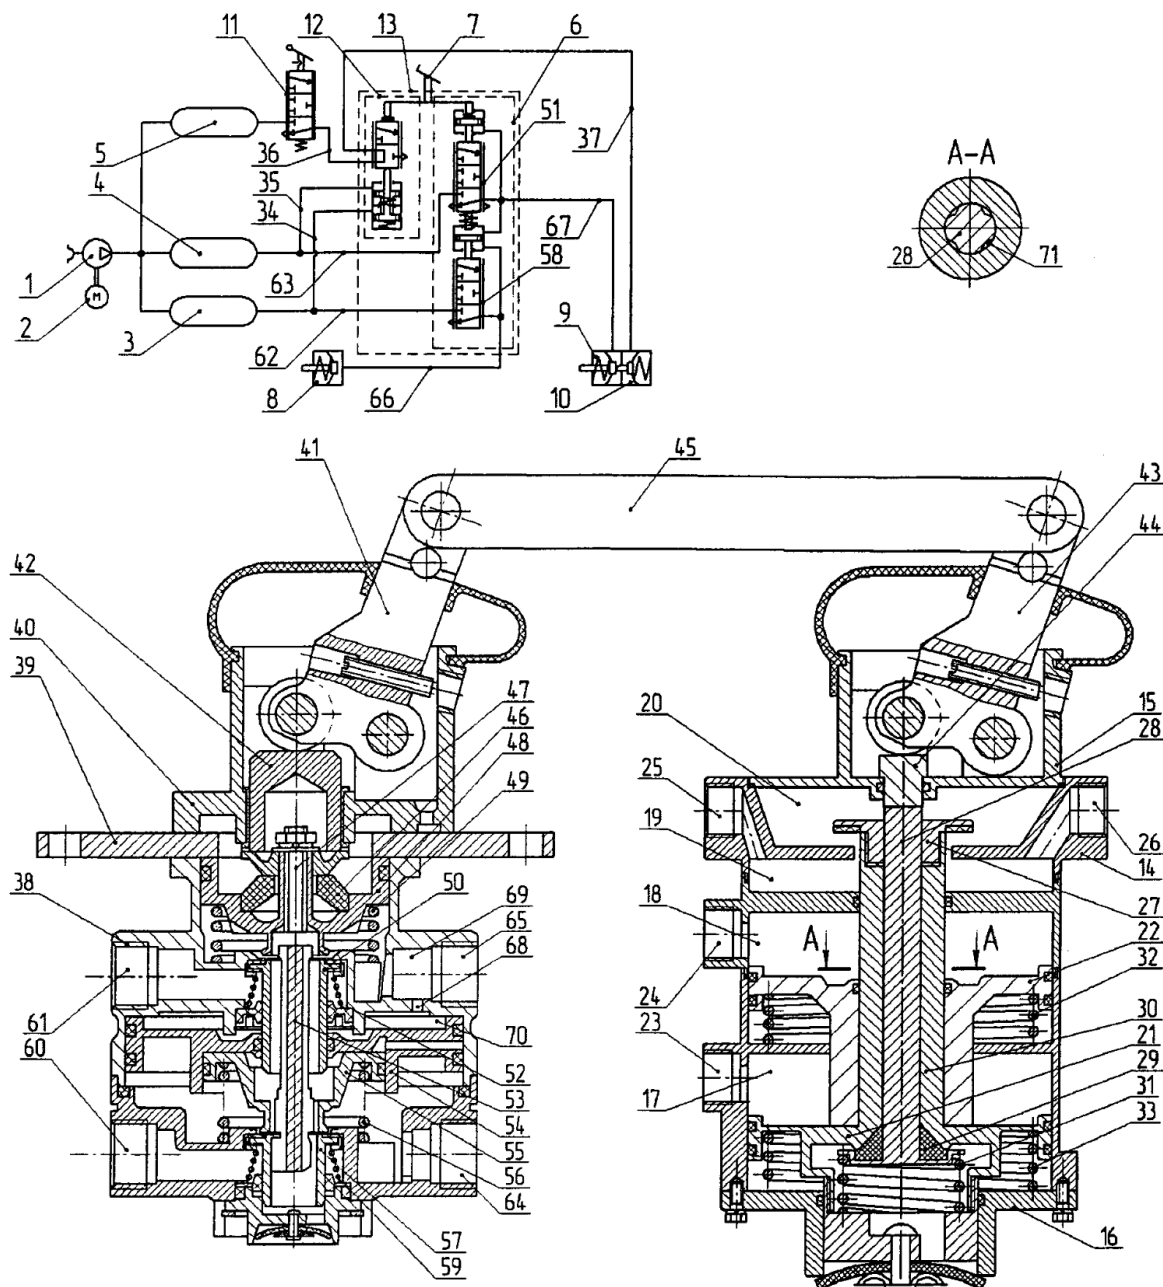
Рис. 2. Интегральный тормозной кран с параллельной дополнительной секцией:

1 – компрессор; 2 – двигатель; 3, 4, 5 – ресивер; 6 – основной двухсекционный тормозной кран; 7 – педаль тормоза; 8, 9 – тормозные камеры; 10 – пружинные энергоаккумуляторы; 11 – кран стояночного тормоза; 12 – третья секция; 13 – интегральный тормозной кран; 14, 38 – корпус; 15, 16, 39, 40 – крышка; 17, 18, 19, 20, 69, 70 – полость; 21, 22 – управляющий поршень; 23, 24, 25, 26, 60, 61, 64, 65 – отверстие; 27 – перепускной клапан; 28 – атмосферный клапан; 29 – резиновое седло; 30, 53 – полый шток; 31, 32, 33, 49, 52, 56, 59 – пружина; 34, 35, 36, 37, 62, 63, 66, 67 – трубопровод; 41, 43 – рычаг; 42, 44 – толкатель; 45 – серьга; 46 – резиновая втулка; 47 – упорный болт; 48, 55 – следящий поршень; 50, 57 – клапан; 51 – верхняя секция; 54 – поршень; 58 – нижняя секция; 68 – внутреннее отверстие; 71 – проточки

На рис. 2 изображен ИТК с **параллельной** дополнительной секцией [18]. В исходном состоянии, пока педаль отпущена и ресиверы разряжены, управляющие поршни 21 и 22 третьей секции ИТК 13 под действием пружин 32 и 33 находятся в крайнем верхнем положении, резиновое седло 29 атмосферного клапана 28 прижато к подвижному седлу в нижнем управляющем поршне 21 пружиной 31. По мере заполнения ресиверов 3 и 4 повышается давление на входных отверстиях 23 и 24 и в полостях 17 и 18 над управляющими поршнями 21 и 22 третьей секции ИТК. Когда сила от давления воздуха превышает усилие пружин 32 и 33, управляющие поршни 21 и 22 смещаются вниз, седло перепускного клапана 27 садится на неподвижное седло в корпусе 14, полость 19, соединяющая отверстия 25 и 26, изолируется от вспомогательной полости 20, а толкатель 44 и атмосферный клапан 28 опускаются. Рычаг 43 при повороте не передает усилие на толкатель 44, и ИТК не влияет на работу СТС тягача.

Управляющие поршни 21 и 22 третьей секции ИТК работают независимо друг от друга. При падении давления воздуха в ресивере 4 заднего контура РТС давление падает также на входном отверстии 24 и в полости 18 над верхним управляющим поршнем 22, который смещается вверх под действием пружины 32. Перепускной клапан 27 по-прежнему закрыт, так как нижний управляющий поршень 21 остается внизу.

При падении давления в ресивере 3 переднего контура РТС давление падает также на входе 23 и в полости 17 над нижним управляющим поршнем 21. Однако сила от давления сжатого воздуха в полости 18 над верхним управляющим поршнем 22 превышает суммарное усилие пружин 31 и 32, управляющие поршни 21 и 22 остаются внизу, перепускной клапан 27 по-прежнему закрыт.

Если давление сжатого воздуха в ресиверах 3 и 4 одновременно упало ниже допустимого предела, управляющие поршни 21 и 22 под действием пружин 32 и 33 соответственно возвращаются в крайнее верхнее положение, при этом седло перепускного клапана 27 отрывается от неподвижного седла в корпусе 14. Атмосферный клапан 28 перемещается вверх, однако

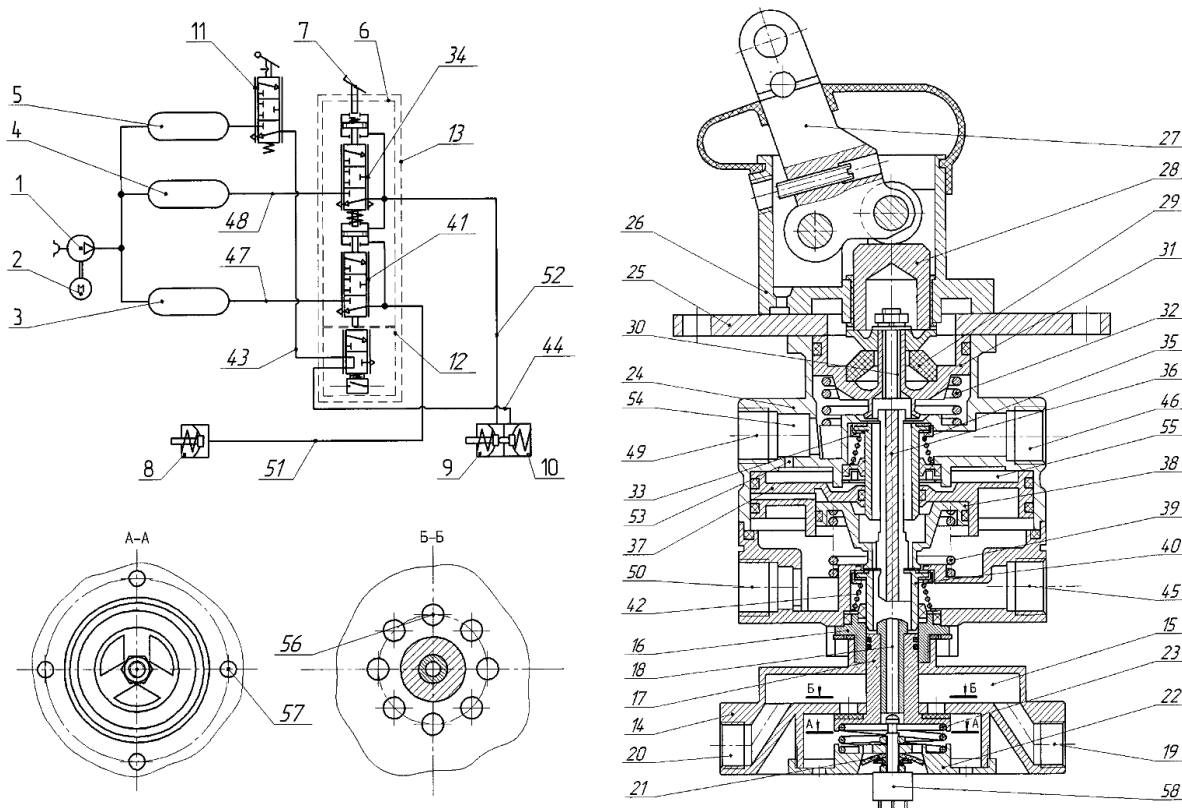
Рис. 3. Интегральный тормозной кран с последовательной дополнительной секцией:

1...13 – см. рис. 2; 14, 24 – корпус; 15, 54, 55 – полость; 16 – втулка; 17 – управляющий поршень; 18 – полый шток; 19, 20, 45, 46, 49, 50 – отверстие; 21 – атмосферный клапан; 22 – фланец; 23, 32, 35, 39, 42 – пружина; 25, 26 – крышка; 27 – рычаг; 28 – толкатель; 29 – резиновая втулка; 30 – упорный болт; 31, 38 – следающий поршень; 33, 40 – клапан; 34 – верхняя секция; 36 – шток с проточками; 37 – большой поршень; 41 – нижняя секция; 43, 44, 47, 48, 51, 52 – трубопровод; 53, 56, 57 – внутреннее отверстие; 58 – концевой выключатель

На рис. 3 показан ИТК с **последовательной** дополнительной секцией [19]. В исходном состоянии верхний следящий поршень 31 основного двухсекционного тормозного крана 6 под действием пружины 32 и нижний следящий поршень 38 под действием пружины 39 занимают крайнее верхнее положение. Седла клапанов 33 и 40 изготовлены как одно целое с поршнями 31 и 38 соответственно, поэтому клапаны 33 и 40 открыты, тормозные камеры 8, 9 через соответствующие выходные отверстия 49, 50 и проточки в штоке 36 соединены с атмосферой через полый шток 18 в управляющем поршне 17.

кран 11. Полый шток 18 воздействует на концевой выключатель 58, от которого поступает

сигнал на пульт управления об аварийном срабатывании СТС.
